*Документация для паспорта
доступности
на объект:
ЦФ ФГБОУВО «РГУП»
в г. Воронеже*

**ПАСПОРТ ДОСТУПНОСТИ
объекта социальной инфраструктуры (ОСИ)
№ 32-32.1-01-Б**

**АКТ ОБСЛЕДОВАНИЯ
 объекта социальной инфраструктуры
 К ПАСПОРТУ ДОСТУПНОСТИ ОСИ
 № 32-32.1-01-Б**

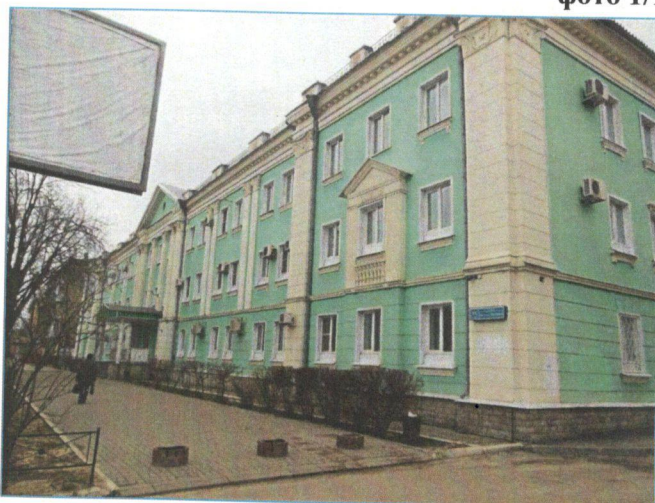
фото 1/1

1.2	Путь (пути) движения на территории	есть	2	1/1-1/6	Большое количество выбоин и неровностей на асфальтовом покрытии (п. 4.1.11 СП 59.13330.2012)	К,О,С, Г	Требуется ремонт асфальтового покрытия	ТР

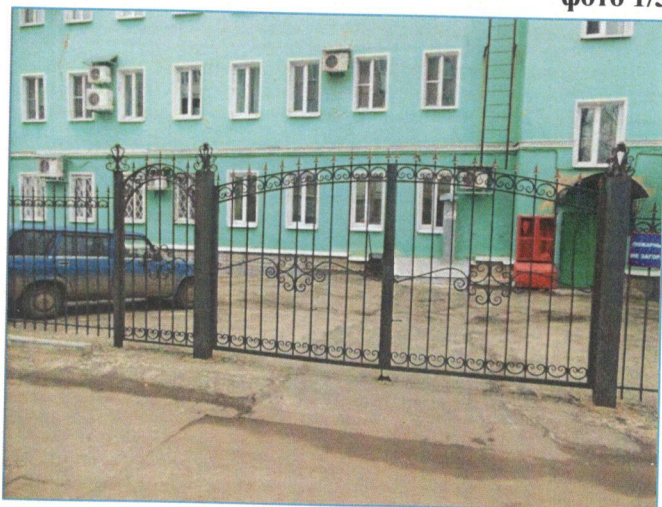
фото 1/3

1.1	Вход (входы) на территорию	есть	1	1/3-1/4	Нет доступных для инвалидов элементов информации об объекте (п.4.1.1 СП 59.13330.2012)	К,О,С, Г	Необходимо установить доступные для инвалидов визуальные и тактильные элементы информации	Индивидуальное решение с ТСП
